# Tilstandsrapporter

Bondehaven 19 – 29

# Tilstandsrapport

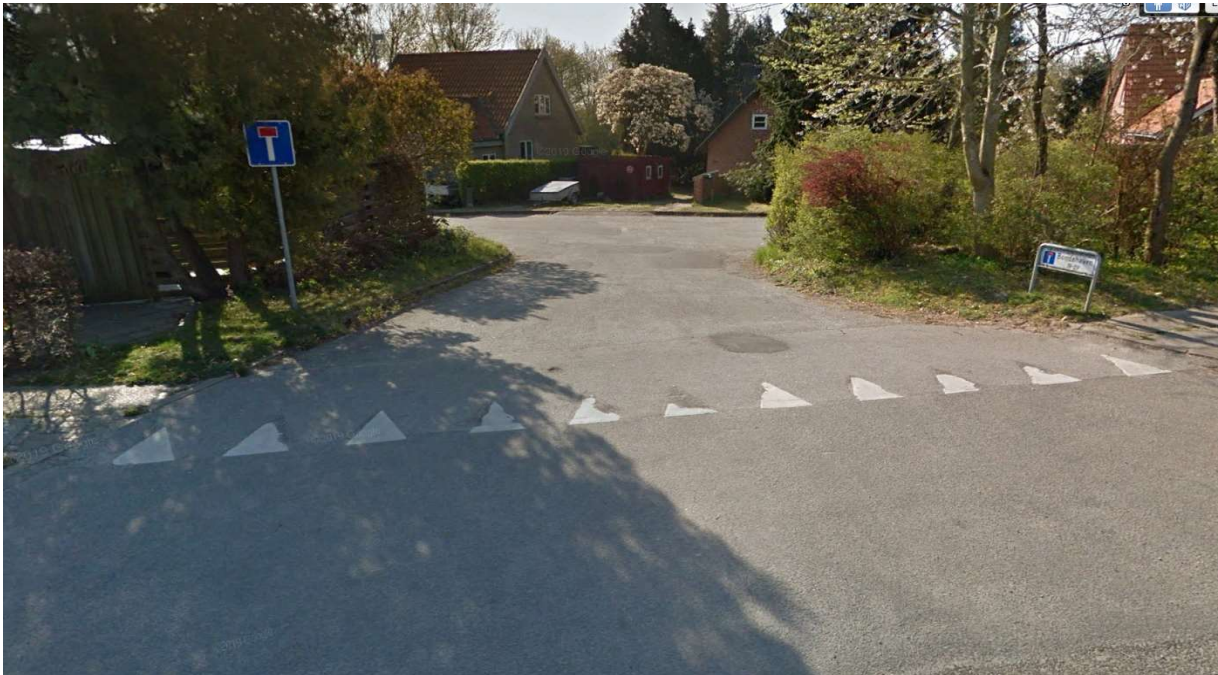
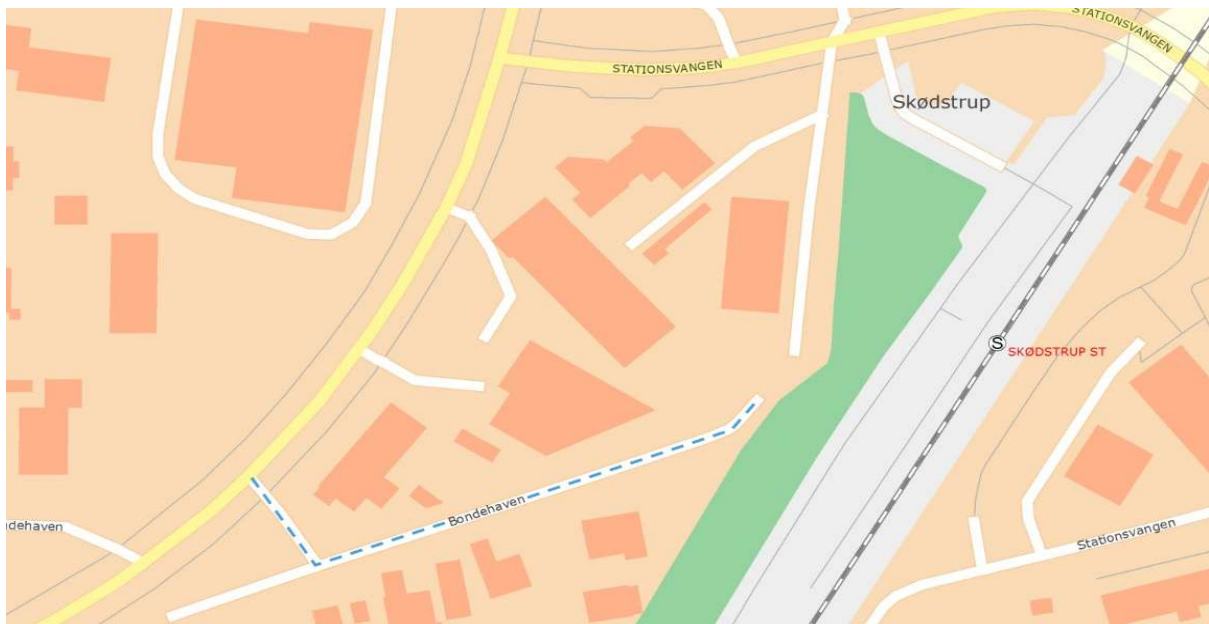
<b>Vejnavn</b>	Bondehaven 19 – 29
<b>Vejnr.</b>	7510803-3
<b>Start ved</b>	Skødstrupvej
<b>Beskrivelse af vejanlægget</b>	Meget gammelt vejanlæg fra Bondehaven (stamvejen) 20 meter mod sydøst og derefter ca 90 meter mod nordøst. Kantsten i venstre side de første ca. 20 m herefter rabat i venstre side . Rabat i højre side de første ca. 20 m derefter kantsten og rabat i højre side.
<b>Resultat</b>	Kan vejanlægget nedklassificeres i dets nuværende stand: <input type="checkbox"/> Ja <input checked="" type="checkbox"/> Nej Er der konstateret trafikfarlige forhold: <input type="checkbox"/> Ja <input checked="" type="checkbox"/> Nej Evt. andre forhold, som må udbedres før nedklassificering <input type="checkbox"/> Ja <input checked="" type="checkbox"/> Nej
<b>Noter</b>	Retablering efter ledningsgrave - er der løbende sager: <input type="checkbox"/> Ja <input checked="" type="checkbox"/> Nej Oplysninger om konstaterede trafikfarlige forhold eller andre forhold, som må udbedres før nedklassificering, og forventet tidspunkt for istandsættelse. Ned slidt vejbelægning , 1 defekt kantsten mellem nr 25 og nr 27  <i>Aarhus Kommunes kommentar: Vejen skal have nyt slidlag, nye højtender og defekt kansten mellem nr. 25 og 27 udskiftes.</i>
