Tilstandsrapporter

Agernvej P-plads mellem 14 og 18

Tilstandsrapport

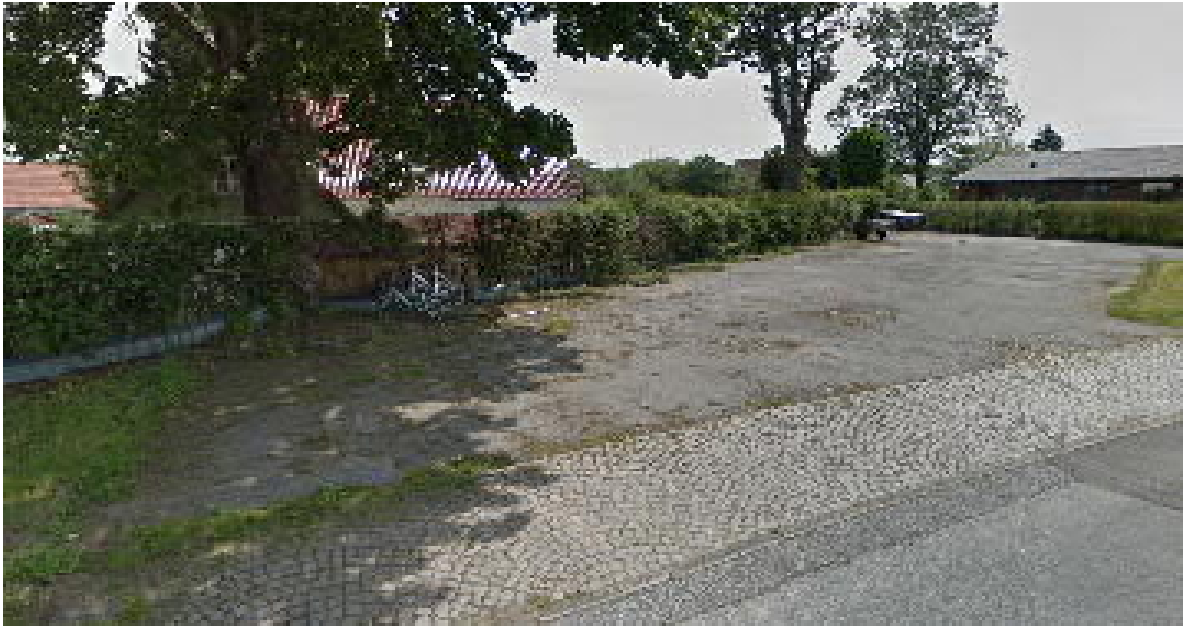
Vejnavn Vejnr.	Agernvej P-plads mellem 14 og 18 7519284-3820
Start ved	Agernvej
Beskrivelse af vejanlægget	P-plads med en del Lapper og afskalninger . Nye kantsten hele vejen rundt langs ydersiden og omkring hellen . Belægningen er meget slidt.
Resultat	Kan vejanlægget nedklassificeres i dets nuværende stand: <input type="checkbox"/> Ja <input checked="" type="checkbox"/> Nej Er der konstateret trafikfarlige forhold: <input type="checkbox"/> Ja <input checked="" type="checkbox"/> Nej Evt. andre forhold, som må udbedres før nedklassificering <input type="checkbox"/> Ja <input type="checkbox"/> Nej
Noter	Retablering efter ledningsgrave - er der løbende sager: <input type="checkbox"/> Ja <input checked="" type="checkbox"/> Nej Oplysninger om konstaterede trafikfarlige forhold eller andre forhold, som må udbedres før nedklassificering, og forventet tidspunkt for istandsættelse. Rabatter mangler at blive finreguleret og tilsæt med græs. Belægningen er i så dårlig stand at der skal omfattende reparationer til for at bringe denne i en sådan stand at kravet til 25% restlevetid kan opfyldes.
