Astrup Vandværk
Mustrupvej 1A
8355 Solbjerg

Tilsynsrapport 2023, Astrup Vandværk

Tilsynsrapport

Kommune	Aarhus	
Vandværk	Astrup Vandværk	
Tilsynsdato	7. december 2023	
Vandværksrepræsentant	Carsten Prip, Astrup Vandværk	
Tilsynsførende	Stine Andersen, Aarhus Kommune	
Skema 1 – Boringer (1 skema pr. boring)		
DGU nr.	DGU nr. 99.384 og DGU nr. 99.423	
Bemærkninger	Ja: X	Nej:
Skema 2 – Beholdere og vandbehandling		
Bemærkninger	Ja:	Nej: X
Skema 3 – Bygninger og inventar		
Bemærkninger	Ja:	Nej: X
Generelle bemærkninger: Vandværket fremstår i god og velholdt stand.		
Boringer: Gummilister ved lågene på råvandsinstallationerne er udtjente og skal skiftes.		
Næste ordinære tilsyn – 2025		
Kontaktperson i forbindelse med driftsforstyrrelser: Navn: Carsten Prip Telefonnummer: 27 89 19 96 E-mail: carsten-prip@live.dk

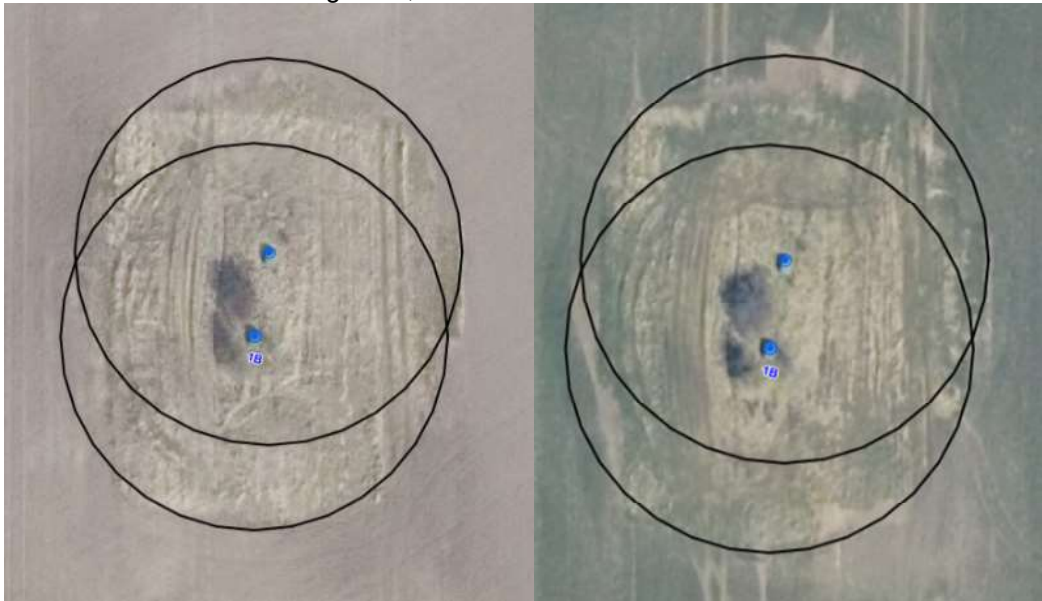
Boring nr.:	DGU nr.:	99.384
Kildeplads:		
Indhegnet	Ja	Nej X
Renholdt og ryddelig	Ja X	Nej
10 m zone overholdt	Ja X	Nej
25 m zone overholdt	Ja X	Nej
Bemærkninger: Ud fra ortho-foto fra 2022 og 2023, vurderes 25 meter zonen at være overholdt.

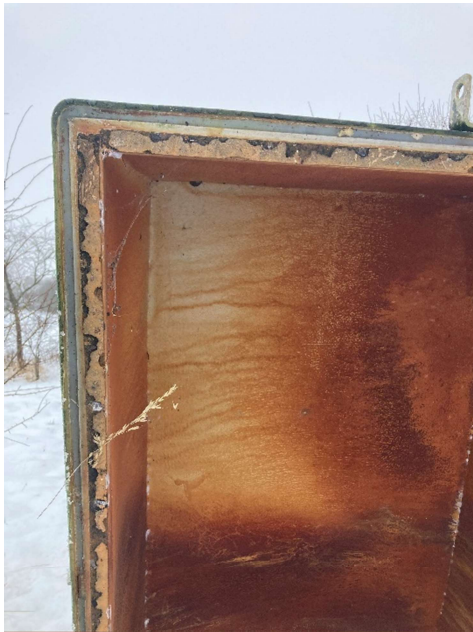
Listen ved låget til overbygningen er udtjent. Den skal skiftes.

Misfarvninger ved boringen er kommet i forbindelse med udskiftning af rør.

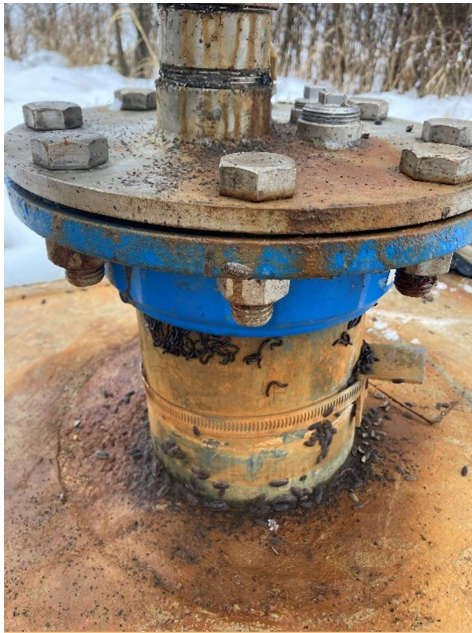
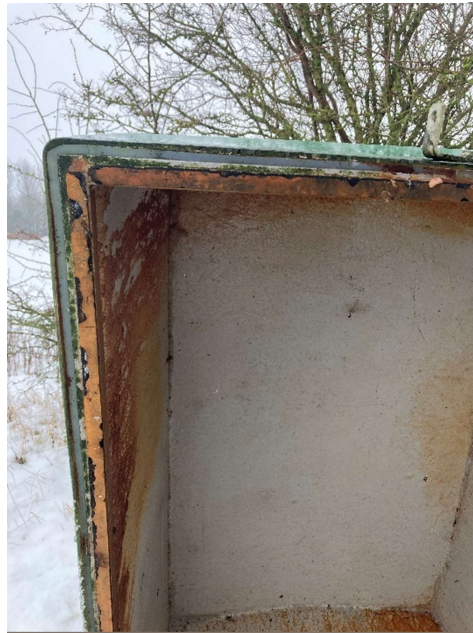
Boring nr.:	DGU nr.:	99. 423
Kildeplads:		
Indhegnet	Ja	Nej X
Renholdt og ryddelig	Ja X	Nej
10 m zone overholdt	Ja X	Nej
25 m zone overholdt	Ja X	Nej
Bemærkninger: Se bemærkning om 25 meter zone under boring 99.384		
Tørbrønd / overbygning / hus		
Aflåst dæksel eller lem	Ja X	Nej
Ventilation	Ja	Nej X
Tæt bund, sider og dæksel	Ja	Nej X
Tætte rørgennemføringer	Ja X	Nej
Terrænfald fra bygværk	Ja X	Nej
Renholdt og ryddeligt	Ja	Nej X
Bemærkninger: Der var mange smådyr ved boringen, som vurderes at kunne mindskes ved udskiftning af den ud-tjente gummiliste ved låget til overbygningen. Gummilisten skal derfor udskiftes.

Misfarvninger ved boringen er kommet i forbindelse med udskiftning af rør.

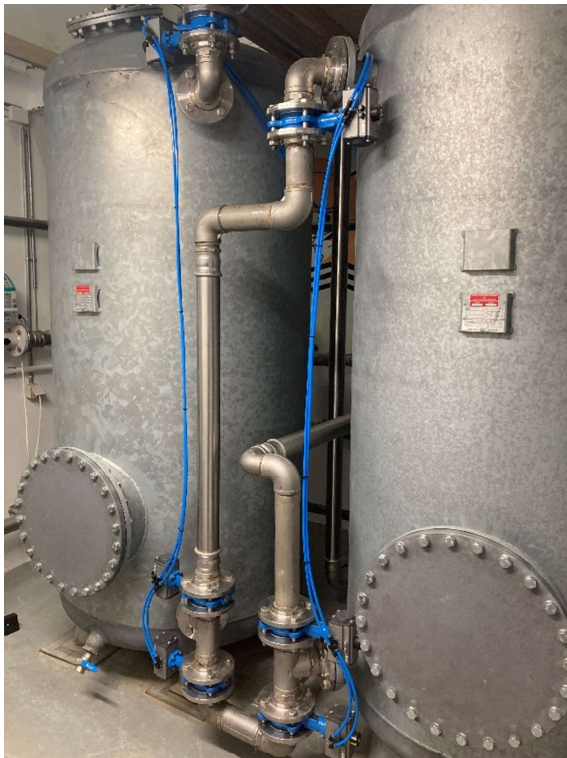
Iltning / Filteranlæg			
Luftindtag og ventilation beskyttet	Ja X	Nej	
Iltningsanlæg	Ja X	Nej	
Tilsætningsanlæg	Ja	Nej X	
Åbne filteranlæg	Ja	Nej X	
Trykfilteranlæg	Ja X	Nej	
Tilstand af filteranlæg	God X	Acceptabel	Dårlig
Bemærkninger: Siden sidste tilsyn har vandværket fået installeret nye og større filtre. Årsagen til udskiftning af filtrene er kapacitetsproblemer. Der er kommet væsentligt flere forbrugere på gennem de sidste par år, hvilket også kan aflæses i de oppumpede vandmængder (30.800 m ³ i 2018, 42.200 m ³ i 2022). Trykfiltrene er opsat som for- og efterfiltre, og har en kapacitet på 12 m ³ per time. De tidligere filtre havde en kapacitet på 7,8 m ³ pr. time. Den maximale oppumpning fra boringerne per time er dog begrænset til 9,2 m ³ per time. Vandværket oplevede et særligt pres under tørken i juni 2023, hvor der bl.a. blev trukket på nødfor- syningen fra Solbjerg Vandværk. Hvis trykket kommer under 3,6 bar skiftes der automatisk over på nødforbindelsen.

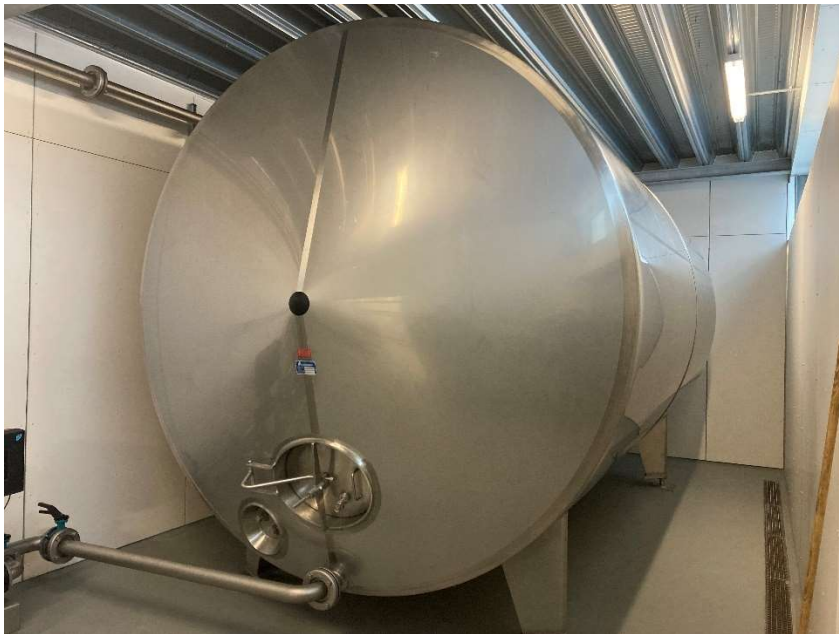
Vandværkets rentvandsbeholder er i rustfrit stå, med en kapacitet på 25 m³. Der er indløb i toppen i den ene ende, og udløb i bunden af den anden ende.

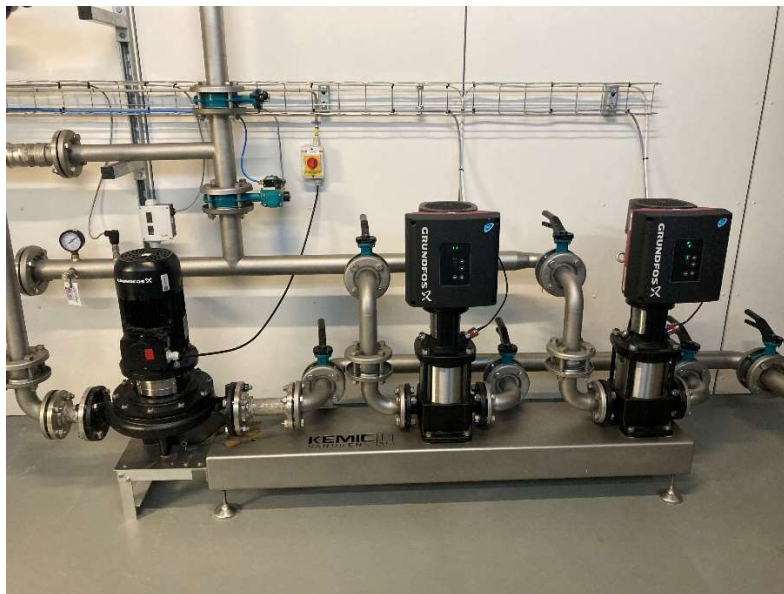
Frekvensstyrede pumper
