Hvilsted Vandværk A.m.b.a

Tilsynsrapport 2023, Hvilsted Vandværk

Aarhus Kommune har den 11. oktober 2023 ført tilsyn på Hvilsted Vandværk. Tilsynet blev ført af Rikke Sølling og Anne-sofie Svendsen. Tilstede for vandværket var formand Jens Sejr Jensen.

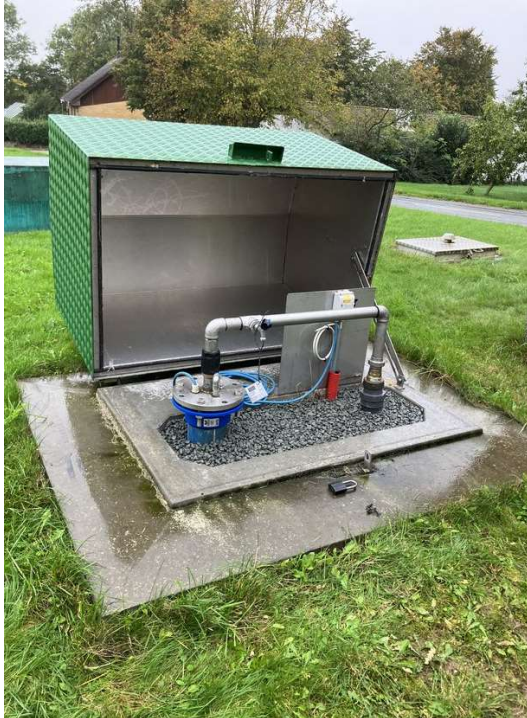
Boring nr.:	DGU nr.: 98.396	
Kildeplads: Ved vandværket		
Indhegnet	Ja	Nej X
Renholdt og ryddelig	Ja X	Nej
10 m zone overholdt	Ja X	Nej
25 m zone overholdt	Ja X	Nej
Bemærkninger:		
Tørbrønd / overbygning / hus		
Aflåst dæksel eller lem	Ja X	Nej
Ventilation	Ja	Nej X
Tæt bund, sider og dæksel	Ja X	Nej
Tætte rørgennemføringer	Ja X	Nej
Terrænfald fra bygværk	Ja X	Nej
Renholdt og ryddeligt	Ja X	Nej
Bemærkninger: Siden sidste tilsyn er der støbt bundplade af beton. Boring og råvandsledning er placeret i samme udsparring, som er fyldt med stenskærver.		
Boring / brønd		
Mærkning af boring	Ja X	Nej
Pejlemulighed	Ja X	Nej
Plac. af prøvetagningshane – OK	Ja X	Nej
Vandtæt aflukning af borerør	Ja X	Nej
Udluftningsstuds	Ja X	Nej
Udluftning nedadvendt m. insektnet	Ja X	Nej
Bemærkninger: Den tidligere tørbrønd er hævet til en overjordisk råvandsstation. Tidligere blev pejlingerne foretaget på toppen af tørbrønden, men foretages nu på topflangen. Kotten oplyses at være omtrent den samme.

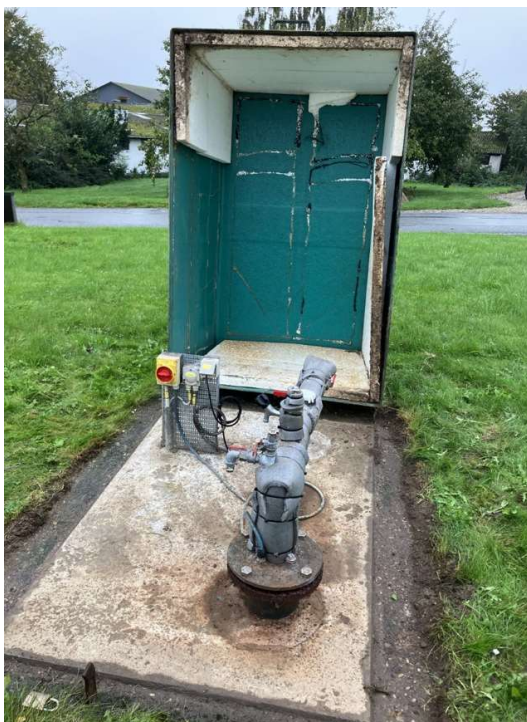
Boring nr.:		DGU nr.: 98.797
Kildeplads: Ved vandværket		
Indhegnet	Ja	Nej X
Renholdt og ryddelig	Ja X	Nej
10 m zone overholdt	Ja X	Nej
25 m zone overholdt	Ja X	Nej
Bemærkninger:		
Tørbrønd / overbygning / hus		
Aflåst dæksel eller lem	Ja X	Nej
Ventilation	Ja	Nej X
Tæt bund, sider og dæksel	Ja	Nej X
Tætte rørgennemføringer	Ja X	Nej
Terrænfald fra bygværk	Ja (X)	Nej
Renholdt og ryddeligt	Ja X	Nej
Bemærkninger: Der monteres nye bundlister på råvandsstationen. Terrænet falder en smule tæt omkring råvandsstationen fordi der er lagt muld på kildepladsen. Generelt falder terrænet dog mod vest og der er dræn omkring boringen, så der vurderes ikke at være risiko for oversvømmelse af boringen.		
Boring / brønd		
Mærkning af boring	Ja X	Nej
Pejlemulighed	Ja X	Nej
Plac. af prøvetagningshane – OK	Ja X	Nej
Vandtæt aflukning af borerør	Ja X	Nej
Udluftningsstuds	Ja X	Nej
Udluftning nedadvendt m. insektnet	Ja X	Nej
Bemærkninger:

Der monteres nye bundlister på overbygningen til boring DGU nr. 98.797 i uge 42, så den igen slutter tæt.

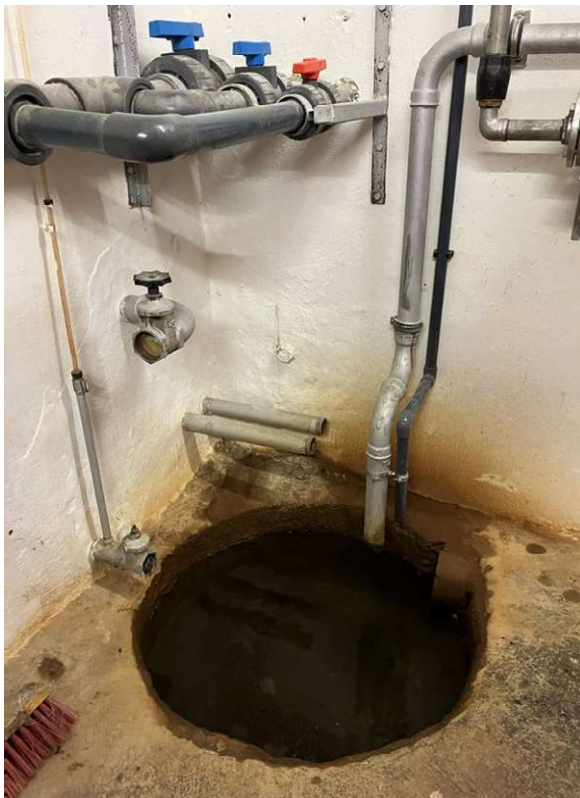
Åbent kar til skyllevand

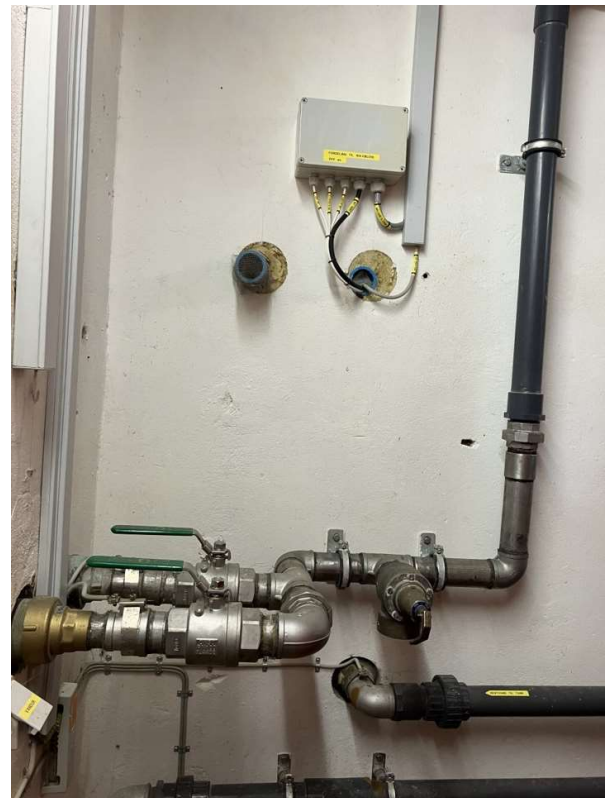
Renholdt og ryddeligt	Ja X	Acceptabelt	Nej
Bemærkninger: Rentvandsbeholderen er på 20 m ³ , og er ca. 15 år gammel. Der er "overløb" ind til vandværksbygningen i form af en rørgennemføring beskyttet med insektnet. Det oplyses, at dækslet inspiceres i forbindelse med kommunens fysiske tilsyn (hvert andet år). Selve tanken er ikke inspiceret siden den blev etableret.

Overløb fra rentvandstanken til vandværksbygning

Det oplyses, at dækslet inspiceres visuelt ved kommunens fysiske tilsyn hvert andet år. Selve drikkevandstanken inspiceres ikke. Det anbefales, at rentvandsbeholderens dæksel inspiceres visuelt 1 gang om året, og at selve tanken inspiceres med regelmæssig interval. Aarhus Kommune anbefaler regelmæssig kontrol af rentvandsbeholdere hvert 5. år.

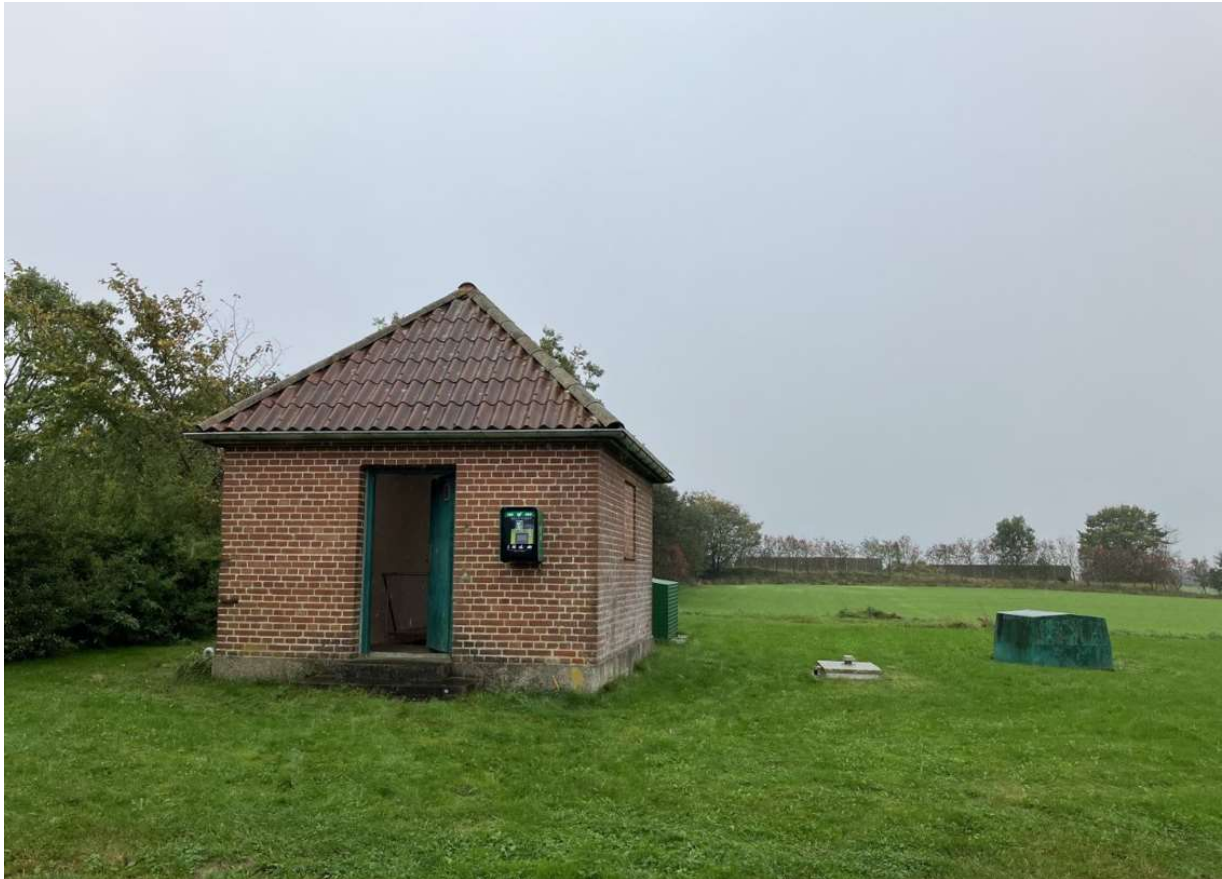
Vandværksbygningen

Vandværksbygning			
Aflåst	Ja X	Nej	
Luftindtag og ventilation beskyttet	Ja X	Nej	
Bemærkninger:			
Vedligeholdelsestilstand			
Udv. vedligeholdelse af bygning	God X	Acceptabel	Dårlig
Indv. vedligeholdelse af bygning	God X	Acceptabel	Dårlig
Råvandspumper Antal: 2	Dykpumper		
Rentvandspumper Antal: 2	God X	Acceptabel	Dårlig
Hydrofor Antal: 1	Ja X	Nej	
Plac. af prøvetagningshane OK	Ja X	Nej	
Hjælpemaskiner f.eks. kompressor	God X	Acceptabel	Dårlig
Vandmålere	God X	Acceptabel	Dårlig
Andre instrumenter, herunder af-fugter og skyllepumper	God X	Acceptabel	Dårlig
Ventiler og styreorganer	God X	Acceptabel	Dårlig
Synlige rør	God X	Acceptabel	Dårlig
El-installation	God X	Acceptabel	Dårlig
Bemærkninger:			
Sikkerhedsforhold	Gode X	Acceptable	Dårlige
Bemærkninger: Vandværket har nødforsyningslinje fra Solbjerg Vandværk. Der skylles hver onsdag nat, og vandet ledes direkte på ledningsnettet.
