Ask Store Vandværk
Østergårdsvej 202A
8340 Malling

Tilsynsrapport 2023 - Ask Store Vandværk

Kommune	Aarhus	
Vandværk	Ask Store Vandværk	
Tilsynsdato	11. oktober 2023	
Vandværksrepræsentant	Morten Fogh, Ask Store Vandværk	
Tilsynsførende	Stine Andersen og Lovisa Kirkeby, Aarhus Kommune	
Skema 1 – Boringer (1 skema pr. boring)		
DGU nr.	DGU nr. 99.329 og DGU nr. 99.355	
Bemærkninger	Ja:	Nej: X
Skema 2 – Beholdere og vandbehandling		
Bemærkninger	Ja:	Nej: X
Skema 3 – Bygninger og inventar		
Bemærkninger	Ja:	Nej: X
Generelle bemærkninger: Generelt i god stand.		
Boringer: Boringerne er begge dækket til med isolerende frostmåtte, det er under overvejelse hvordan boringerne bedre kan sikres mod frost.		
Beholdere og vandbehandlingsanlæg: Ingen		
Bygninger og inventar: Rentvandsbeholderen bør inspiceres, da det er mere end fem år siden sidst. Det anbefales, at det sker med en frekvens på cirka fem år. I samme ombæring skal det undersøges om der er overløb sikret med tilbagestrømningssikring og om rørstumpen ved pumperne skal sløjfes.

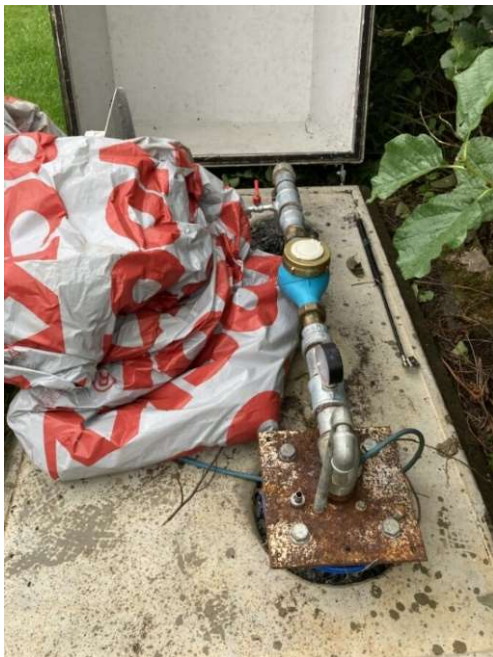
Gammel boring, DGU nr. 99.329

Boring nr.:	Gammel boring	DGU nr.:	99.329
Kildeplads:			
Indhegnet	Ja	Nej	X
Renholdt og ryddelig	Ja	X	Nej
10 m zone overholdt	Ja	X	Nej
25 m zone overholdt	Ja	X	Nej
Bemærkninger: Ingen			
Overbygning:			
Aflåst dæksel eller lem	Ja	X	Nej
Ventilation	Ja	Nej	X
Tæt bund, sider og dæksel	Ja	X	Nej
Tætte rørgennemføringer	Ja	X	Nej
Terrænfald fra bygværk	Ja	Nej	X
Renholdt og ryddeligt	Ja	Nej	X
Bemærkninger: Boringen er dækket med isolerende frostmåtte. Råvandsstationen rengøres.			
Boring			
Mærkning af boring	Ja	X	Nej
Pejlemulighed	Ja	X	Nej
Plac. af prøvetagningshane – OK	Ja	X	Nej
Vandtæt aflukning af borerør	Ja	X	Nej
Udluftningsstuds	Ja	X	Nej
Udluftning nedadvendt m. insektnet	Ja	X	Nej
Bemærkninger: Prøvetagningshane placeret i bygning. Hanen er tydeligt afmærket med DGU nr.

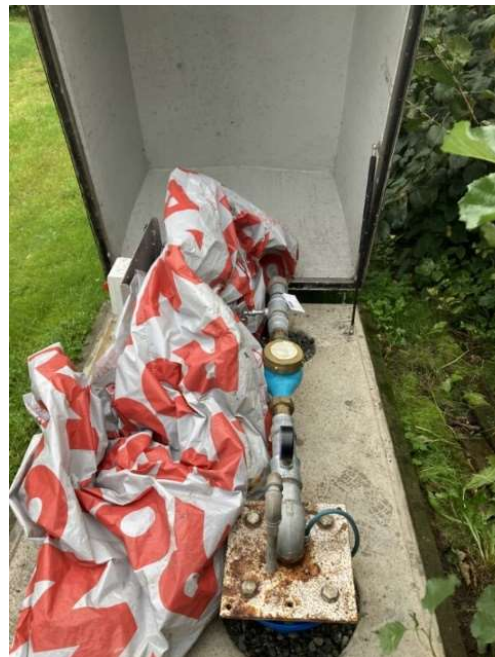
Ny boring, DGU nr. 99.355

Boring nr.:	Ny boring	DGU nr.:	99.355
Kildeplads:			
Indhegnet	Ja	Nej	X
Renholdt og ryddelig	Ja	X	Nej
10 m zone overholdt	Ja	X	Nej
25 m zone overholdt	Ja	X	Nej
Bemærkninger: Ingen			
Overbygning:			
Aflåst dæksel eller lem	Ja	X	Nej
Ventilation	Ja	Nej	X
Tæt bund, sider og dæksel	Ja	X	Nej
Tætte rørgennemføringer	Ja	X	Nej
Terrænfald fra bygværk	Ja	Nej	X
Renholdt og ryddeligt	Ja	Nej	X
Bemærkninger: Boringen er dækket af isolerende frostmåtte. Råvandsstationen rengøres.			
Boring			
Mærkning af boring	Ja	X	Nej
Pejlemulighed	Ja	X	Nej
Plac. af prøvetagningshane – OK	Ja	X	Nej
Vandtæt aflukning af borerør	Ja	X	Nej
Udluftningsstuds	Ja	X	Nej
Udluftning nedadvendt m. insektnet	Ja	X	Nej
Bemærkninger: Prøvetagningshane placeret i bygning, tydeligt afmærket med DGU nr.

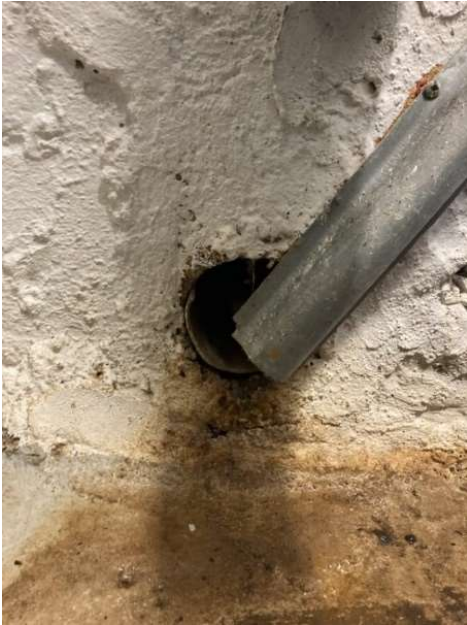
Under seneste skybrud trængte vand ind gennem kabelgennemføringen til boringerne, vandværket vil få det udbedret/tætnet.

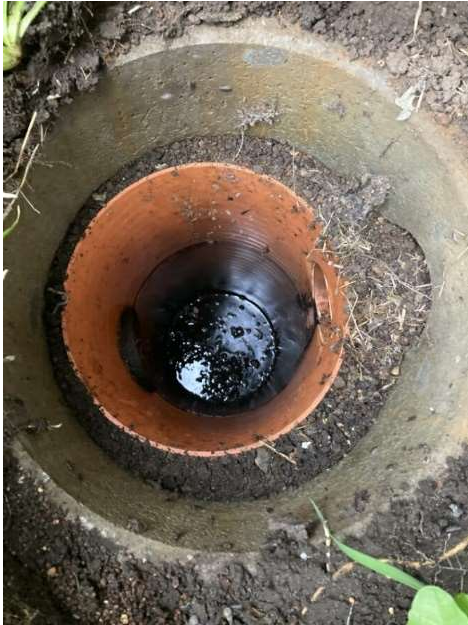
Brønd til filterskyllevand

Det er uklart om filterskyllevandet afledes til dræn eller kloak efter bundfældning. I historisk vandindvindingstilladelse fra 1977 står dog at det ledes til of-fentlig ledning (muligvis spildevandskloak). De relevante dokumenter som Aarhus Kommune er i besiddelse af omkring filterskyllevand fremsendes sammen med denne tilsynsrapport. Vandværket er selv ansvarlig for udredning af, hvordan systemet er skruet sammen og derefter evt. ansøge om tilladelse til udledning af filterskyllevand/tilslutning.

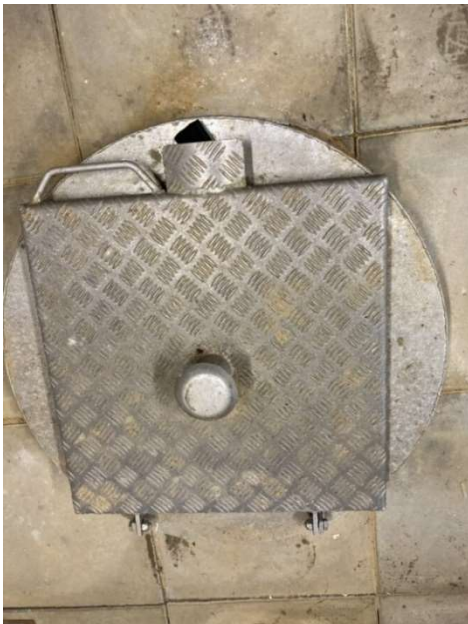
Ventilationsåbn. beskyttet	Ja X	Nej	
Overløbsrør beskyttet ??	Ja	Nej	
Renholdt og ryddeligt	Ja	Acceptabelt	Nej X
Bemærkninger: Rentvandsbeholderen, der er på 100 m ³ , bør efterses med en 5-årig frekvens. Det er sandsynligvis mere end fem år siden sidst, så eftersyn bør iværksættes.

Rentvandsbeholder. Tanken blev ikke åbnet da der trænger til rengøring. Vandværket anbefales at rengøre og åbne for at foretage visuel inspektion af om låg er tætsluttende.

Aarhus Kommune anbefaler, at rentvandsbeholdere efterses minimum hvert 5. år. Det er uvist hvornår jeres beholder senest er blevet inspiceret. I forbindelse med kommende inspektion bør det afklares om afskåret rør i pumpe-rummet fører direkte ned i rentvandsbeholderen, med henblik på at få det sløj-fet forsvarligt og ikke med plastikpose og gaffatape.

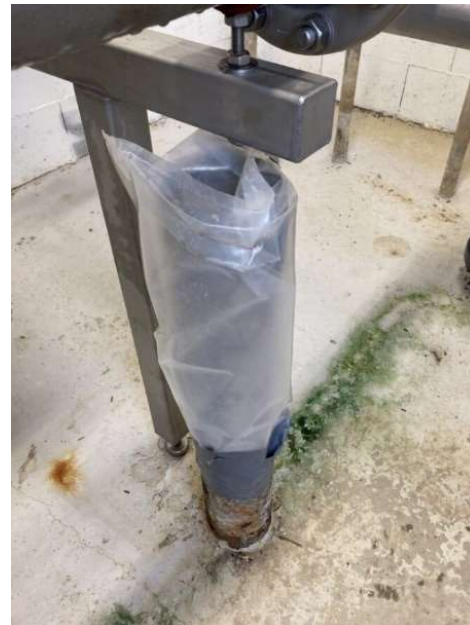
Ukendt rørstump der måske skal sløjfes
