## Hårup Vandværk

19. oktober 2023  
Side 1 af 11

## Tilsynsrapport 2023, Hårup Vandværk

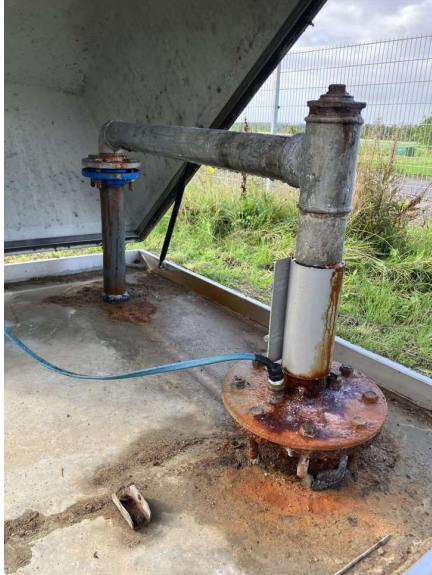
DGU nr.: 79.541

<b>Boring nr.:</b>	<b>DGU nr.:</b>	<b>79.541</b>
<b>Kildeplads:</b>		
Indhegnet	Ja <b>X</b>	Nej
Renholdt og ryddelig	Ja <b>X</b>	Nej
10 m zone overholdt	Ja <b>X</b>	Nej
25 m zone overholdt	Ja <b>X</b>	Nej
<b>Bemærkninger:</b>		
Tørbrønd / <b>overbygning</b> / hus		
Aflåst dæksel eller lem	Ja <b>X</b>	Nej
Ventilation	Ja	Nej <b>X</b>
Tæt bund, sider og dæksel	Ja <b>X</b>	Nej
Tætte rørgennemføringer	Ja <b>X</b>	Nej
Terrænfald fra bygværk	Ja <b>X</b>	Nej
Renholdt og ryddeligt	Ja <b>X</b>	Nej
<b>Bemærkninger:</b>		
<b>Boring / brønd</b>		
Mærkning af boring	Ja <b>X</b>	Nej
Pejlemulighed	Ja <b>X</b>	Nej
Plac. af prøvetagningshane – OK	Ja <b>X</b> – inde på værket	Nej
Vandtæt aflukning af borerør	Ja	Nej ( <b>X</b> )
Udluftningsstuds	Ja	Nej <b>X</b>
Udluftning nedadvendt m. insektnet	Ja	Nej
<b>Bemærkninger:</b> Boringen benyttes til afværgeoppumpning. Der er påvist en række forskellige pesticider; nogle over grænseværdien. Der afledes til bækken bag vandværket, som har udløb i Spørring Å. Tilladelse til udledning af pesticidforurennet vand er meddelt 6. april 2020. Borerøret er tæret, hvilket er forsøgt udbedret med en manchete.

- Der henstilles til, at der etableres tilbageløbssikring på afløbene for både vandværksbygningen og pumpehuset. I bedes give besked når dette er gjort.
- Der henstilles til, at der indmåles boringsfikspunkt for boring DGU nr. 79.1435, og at indmålingen sendes til Aarhus Kommune.
- Der henstilles til, at pejlinger indberettes til kommunen i overensstemmelse med indvindingstilladelsen.
- Manchetten på afværgeboringen anbefales skiftet.

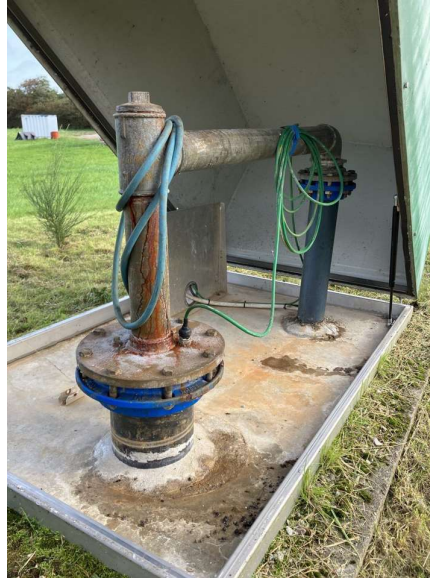
DGU nr.: 79.820

For boring DGU nr. 79.1435 er der ikke indberettet pejlinger til den nationale Jupiter database siden boringen blev etableret i 2007, mens der for boring DGU nr. 79.820 ikke er indberettet pejlinger siden 2004. Der er monteret logger i begge boringer, men loggeren er pt. ude af drift. Det er et vilkår i indvindingstilladelsen, at boringerne pejles 4 gange årligt i ro og i drift.

<b>Boring nr.:</b>	<b>DGU nr.:</b>	<b>79.820</b>
<b>Kildeplads:</b>		
Indhegnet	Ja	Nej <b>X</b>
Renholdt og ryddelig	Ja <b>X</b>	Nej
10 m zone overholdt	Ja <b>X</b>	Nej
25 m zone overholdt	Ja <b>X</b>	Nej
<b>Bemærkninger:</b>		
Tørbrønd / <b>overbygning</b> / hus		
Aflåst dæksel eller lem	Ja <b>X</b>	Nej
Ventilation	Ja	Nej <b>X</b>
Tæt bund, sider og dæksel	Ja <b>X</b>	Nej
Tætte rørgennemføringer	Ja <b>X</b>	Nej
Terrænfald fra bygværk	Ja <b>X</b>	Nej
Renholdt og ryddeligt	Ja <b>X</b>	Nej
<b>Bemærkninger:</b>		
<b>Boring / brønd</b>		
Mærkning af boring	Ja <b>X</b>	Nej
Pejlemulighed	Ja <b>X</b>	Nej
Plac. af prøvetagningshane – OK	Ja <b>X</b> – inde på værket	Nej
Vandtæt aflukning af borerør	Ja <b>X</b>	Nej
Udluftningsstuds	Ja	Nej <b>X</b>
Udluftning nedadvendt m. insektnet	Ja	Nej
<b>Bemærkninger:</b> Der er monteret logger i boringen. Loggeren er pt. ude af drift

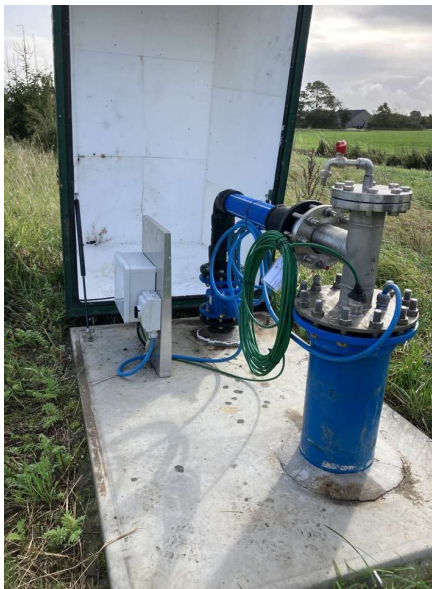
DGU nr.: 79.1435

Der er ikke registreret pejlemålepunkt eller indmålt boringsfikspunkt for DGU nr. 79.1435. Det blev på tilsynet aftalt at vandværket vil få boringsfikspunkt/målepunkt indmålt. Aarhus kommune vil bistå med at få indmålingen korrekt indberettet til Jupiter.

<b>Boring nr.:</b>	<b>DGU nr.:</b>	<b>79.1435</b>
<b>Kildeplads:</b>		
Indhegnet	Ja	Nej <b>X</b>
Renholdt og ryddelig	Ja <b>X</b>	Nej
10 m zone overholdt	Ja <b>X</b>	Nej
25 m zone overholdt	Ja <b>X</b>	Nej
<b>Bemærkninger:</b>		
Tørbrønd / <b>overbygning</b> / hus		
Aflåst dæksel eller lem	Ja <b>X</b>	Nej
Ventilation	Ja	Nej <b>X</b>
Tæt bund, sider og dæksel	Ja <b>X</b>	Nej
Tætte rørgennemføringer	Ja <b>X</b>	Nej
Terrænfald fra bygværk	Ja <b>X</b>	Nej
Renholdt og ryddeligt	Ja <b>X</b>	Nej
<b>Bemærkninger:</b>		
<b>Boring / brønd</b>		
Mærkning af boring	Ja <b>X</b>	Nej
Pejlemulighed	Ja <b>X</b>	Nej
Plac. af prøvetagningshane – OK	Ja <b>X</b>	Nej
Vandtæt aflukning af borerør	Ja <b>X</b>	Nej
Udluftningsstuds	Ja	Nej <b>X</b>
Udluftning nedadvendt m. insektnet	Ja	Nej
<b>Bemærkninger:</b> Der er monteret logger i boringen. Loggeren er pt. ude af drift. Der er er ikke registret pejlemålepunkt og indmålt boringsfikspunkt i Jupiter.

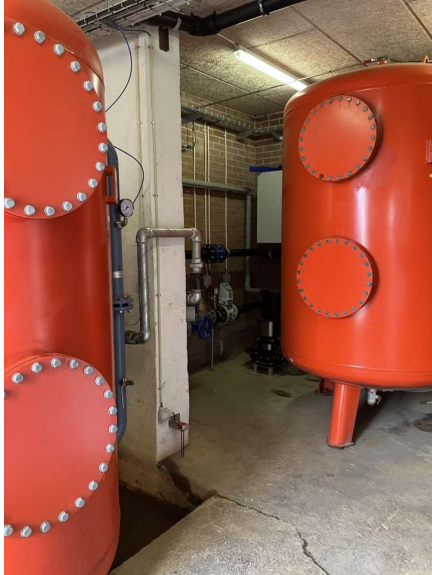
**Filtre**

<b>Iltning / Filteranlæg</b>			
Luftindtag og ventilation beskyttet	Ja <b>X</b>	Nej	
Iltningsanlæg	Ja <b>X</b> - kompressor	Nej	
Tilsætningsanlæg	Ja	Nej <b>X</b>	
Åbne filteranlæg	Ja	Nej <b>X</b>	
Trykfilteranlæg	Ja <b>X</b>	Nej	
Tilstand af filteranlæg	God <b>X</b>	Acceptabel	Dårlig
<b>Bemærkninger:</b> 2 filtre som kører parallelt. Der er en samlet kapacitet på 50 m <sup>3</sup> /t. Råvandskapaciteten er ca. 22 m <sup>3</sup> /t. Der skylles 2-3 gange om ugen.			
<b>Slambassin</b>	Ja	Nej <b>X</b>	
Indhegnet	Ja	Nej	
Aflåst låge	Ja	Nej	
Renholdt og ryddeligt	Ja	Acceptabel	Nej
<b>Bemærkninger:</b> Filtrene skylles med råvand. Skyllevandet ledes direkte ud i bækken ved siden af vandværket. Der er ikke bundfældning inden udledning. Dagen før tilsynet var der skybrud. Der er pt. ikke nogen højvandssikring på udledning, hvorfor sediment og vand trængte ind i vandværksbygningen.			
<b>Rentvandsbeholder – højdebeholder – vandtårn</b>

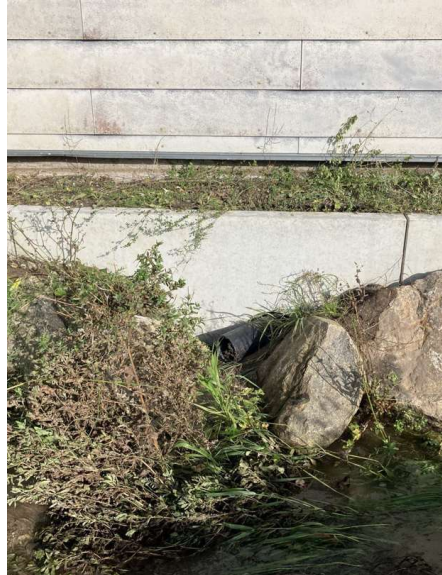
**Udløb til bæk**

Dagen inden tilsynet var der skybrud. Skybruddet medførte, at vand og sediment fra vandløbet umiddelbart syd for vandværksbygningen trængte ind i bygningen via afløbet. Ved pumpehuset var der også trængt vand ind, her på grund af tilbagestuvning i regnvandsledningen. Hårup Vandværk oplyste selv, at man pga. den alvorlige hændelse nu ønsker at montere tilbageløbssikring begge steder.

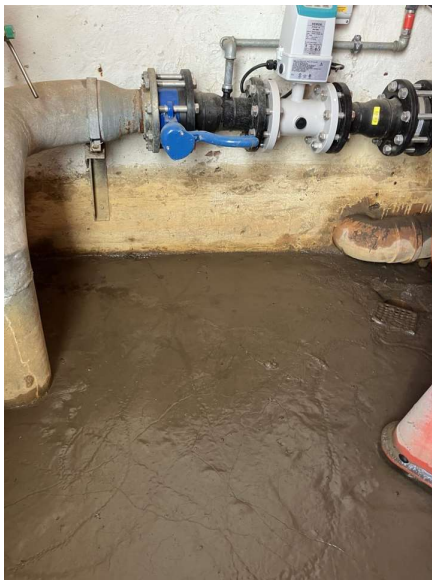
I bygningen som er tilknyttet rentvandsbeholderen kunne også ses tilbageløb ifm. skybruddet dagen forinden.

**Manglende tilbageløbssikring**
