## Tilsynsrapport 2023, Stavtrup Vandværk

Aarhus Kommune har den 15. september 2023 ført tilsyn på Stavtrup Vandværk. Tilsynet blev ført af Rikke Sølling og Anne-sofie Svendsen. Tilstede for vandværket var Kim Dalsgaard.

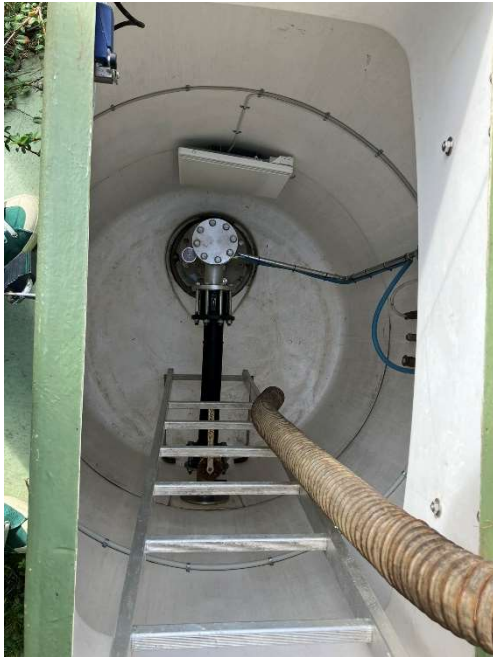
DGU nr. 89.1693

<b>Boring nr.:</b>	<b>DGU nr.:</b>	<b>89.1693</b>
<b>Kildeplads:</b>		
Indhegnet	Ja	Nej <b>X</b>
Renholdt og ryddelig	Ja <b>X</b>	Nej
10 m zone overholdt	Ja ( <b>X</b> )	Nej
25 m zone overholdt	Ja <b>X</b>	Nej
<b>Bemærkninger:</b> Boringen ligger få meter fra cykelstien umiddelbart bag autoværn.		
<b>Tørbrønd i glasfiber</b>		
Aflåst dæksel eller lem	Ja <b>X</b>	Nej
Ventilation	Ja <b>X</b>	Nej
Tæt bund, sider og dæksel	Ja <b>X</b>	Nej
Tætte rørgennemføringer	Ja <b>X</b>	Nej
Terrænfald fra bygværk	Ja	Nej <b>X</b>
Renholdt og ryddeligt	Ja <b>X</b>	Nej
<b>Bemærkninger:</b>		
<b>Boring / brønd</b>		
Mærkning af boring	Ja <b>X</b>	Nej
Pejlemulighed	Ja <b>X</b>	Nej
Plac. af prøvetagningshane – OK	Ja <b>X</b>	Nej
Vandtæt aflukning af borerør	Ja <b>X</b>	Nej
Udluftningsstuds	Ja <b>X</b>	Nej
Udluftning nedadvendt m. insektnet	Ja <b>X</b>	Nej
<b>Bemærkninger:</b> Der er ikke registreret pejlemålepunkt. Råvandspumpe: Grundfos SP30-11 30 m <sup>3</sup> /h

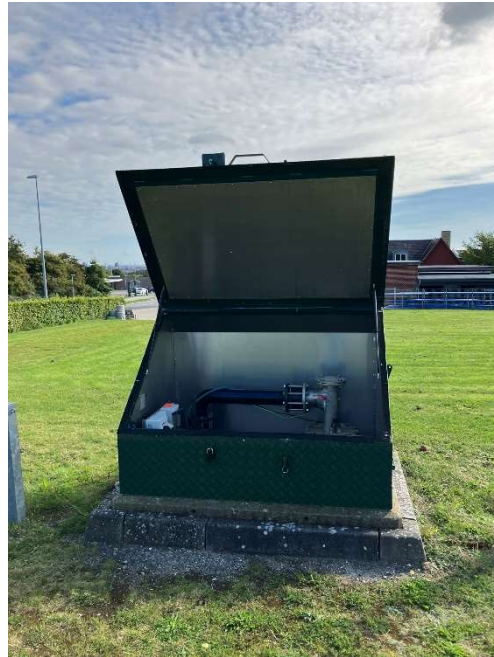
DGU nr. 89.1230

<b>Boring nr.:</b>	<b>DGU nr.:</b>	<b>89.1230</b>
<b>Kildeplads:</b>		
Indhegnet	Ja <b>X</b>	Nej
Renholdt og ryddelig	Ja <b>X</b>	Nej
10 m zone overholdt	Ja <b>X</b>	Nej
25 m zone overholdt	Ja <b>X</b>	Nej
<b>Bemærkninger:</b>		
<b>Overbygning – overjordisk råvandsstation</b>		
Aflåst dæksel eller lem	Ja <b>X</b>	Nej
Ventilation	Ja	Nej <b>X</b>
Tæt bund, sider og dæksel	Ja <b>X</b>	Nej
Tætte rørgennemføringer	Ja <b>X</b>	Nej
Terrænfald fra bygværk	Ja <b>X</b>	Nej
Renholdt og ryddeligt	Ja <b>X</b>	Nej
<b>Bemærkninger:</b>		
<b>Boring / brønd</b>		
Mærkning af boring	Ja <b>X</b>	Nej
Pejlemulighed	Ja <b>X</b>	Nej
Plac. af prøvetagningshane – OK	Ja <b>X</b>	Nej
Vandtæt aflukning af borerør	Ja <b>X</b>	Nej
Udluftningsstuds	Ja	Nej <b>X</b>
Udluftning nedadvendt m. insektnet	Ja	Nej
<b>Bemærkninger:</b> Boringens pejlemålepunkt er forkert registreret i Jupiter. Målepunktet er registreret 1,06 meter under terræn, hvilket indikerer at boringen er blevet hævet.

Pejlemålepunktet for borererne DGU nr. 89.1037 og 89.1230 er forkert registreret i Jupiter. I bedes derfor kontakte mig inden I indberetter de første pejlinger.

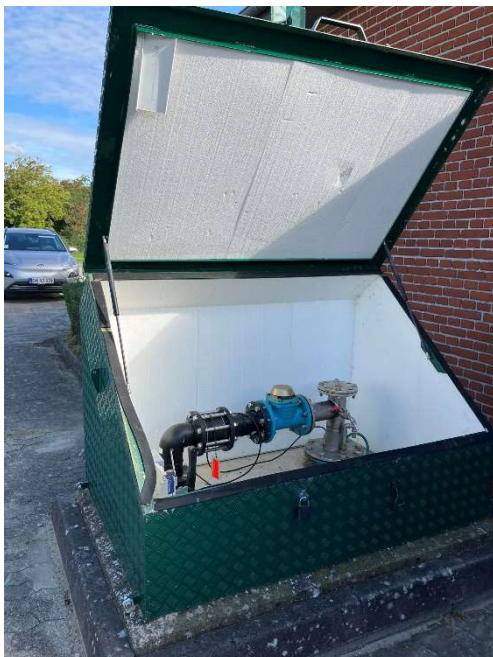
DGU nr. 89.1037

<b>Boring nr.:</b>	<b>DGU nr.:</b>	<b>89.1037</b>
<b>Kildeplads:</b>		
Indhegnet	Ja <b>X</b>	Nej
Renholdt og ryddelig	Ja <b>X</b>	Nej
10 m zone overholdt	Ja <b>X</b>	Nej
25 m zone overholdt	Ja <b>X</b>	Nej
<b>Bemærkninger:</b>		
<b>Overbygning – overjordisk råvandsstation</b>		
Aflåst dæksel eller lem	Ja <b>X</b>	Nej
Ventilation	Ja	Nej <b>X</b>
Tæt bund, sider og dæksel	Ja <b>X</b>	Nej
Tætte rørgennemføringer	Ja <b>X</b>	Nej
Terrænfald fra bygværk	Ja <b>X</b>	Nej
Renholdt og ryddeligt	Ja <b>X</b>	Nej
<b>Bemærkninger:</b>		
<b>Boring / brønd</b>		
Mærkning af boring	Ja <b>X</b>	Nej
Pejlemulighed	Ja <b>X</b>	Nej
Plac. af prøvetagningshane – OK	Ja <b>X</b>	Nej
Vandtæt aflukning af borerør	Ja <b>X</b>	Nej
Udluftningsstuds	Ja <b>X</b>	Nej
Udluftning nedadvendt m. insektnet	Ja <b>X</b>	Nej
<b>Bemærkninger:</b> Boringens pejlemålepunkt er forkert registreret i Jupiter. Målepunktet er registreret 1,57 meter under terræn, hvilket indikerer at boringen er blevet hævet.

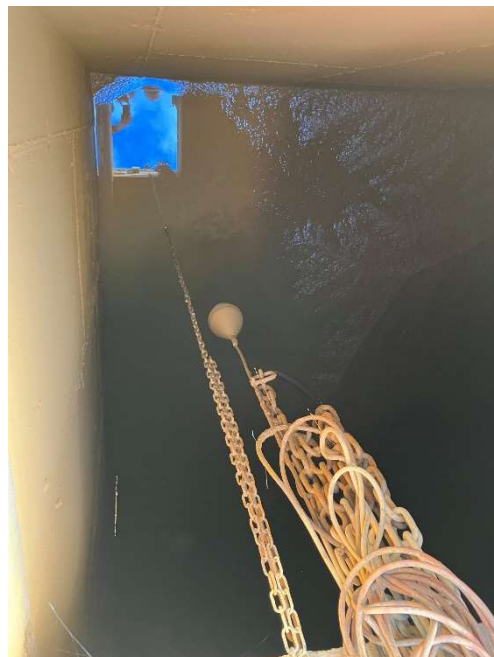
Okkerslam ses i slambassinet over vandspejlet. En slange, (måske den der tømmer bassinet) ligger i overfladen af slammet og det lyder som om en pumpe kører.

Overfladen af slammet ses i henstandsbase-  
net.

Vandspejlet i slambassinet må aldrig være så lavt, at der kommer slam med ud når bassinet tømmes for vand. Der henstilles til, at styring og tømning af slambassinet hurtigst muligt efterses og udbedres så bassinet kommer til at fungere efter hensigten.

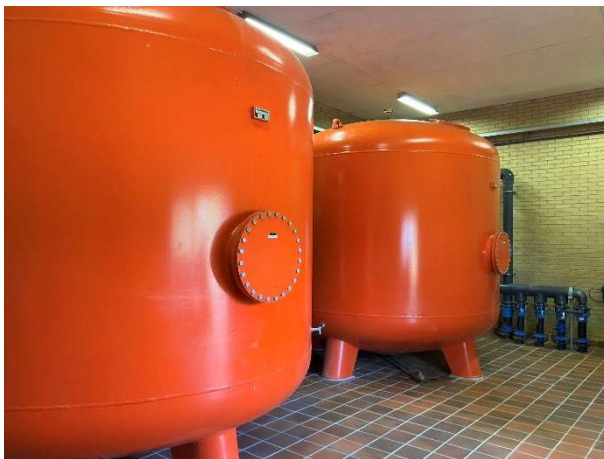
Filteranlæg

<b>Iltning / Filteranlæg</b>			
Luftindtag og ventilation beskyttet	Ja <b>X</b>	Nej	
Iltningsanlæg	Ja <b>X – kompressor</b>	Nej	
Tilsætningsanlæg	Ja	Nej <b>X</b>	
Åbne filteranlæg	Ja	Nej <b>X</b>	
Trykfilteranlæg	Ja <b>X</b>	Nej	
Tilstand af filteranlæg	God <b>X</b>	Acceptabel	Dårlig
<b>Bemærkninger:</b> 2 stk. serielt koblede trykfiltre, af typen TFB. Den samlede behandlingskapacitet er 100 m <sup>3</sup> pr. time, men behandlingskapaciteten er neddroset.			
<b>Slambassin</b>	Ja <b>X</b>	Nej	
Indhegnet	Ja	Nej <b>X</b>	
Aflåst låge	Ja <b>X</b>	Nej	
Renholdt og ryddeligt	Ja <b>X</b>	Acceptabel	Nej
<b>Bemærkninger:</b> Okkerslam ses i henstandsbassinet over vandspejlet. En slange, måske den der tømmer bassinet, ligger i overfladen af slammet og det lyder som om en pumpe kører. Vandspejlet i henstandsbassinet må aldrig være så lavt, at der kommer slam med ud når bassinet tømmes for vand.			
<b>Rentvandsbeholder (indendørs)</b>
