Astrup Vandværk
Mustrupvej 1A
8355 Solbjerg

Tilsynsrapport 2023, Astrup Vandværk

Tilsynsrapport

Kommune	Aarhus	
Vandværk	Astrup Vandværk	
Tilsynsdato	7. december 2023	
Vandværksrepræsentant	Carsten Prip, Astrup Vandværk	
Tilsynsførende	Stine Andersen, Aarhus Kommune	
Skema 1 – Boringer (1 skema pr. boring)		
DGU nr.	DGU nr. 99.384 og DGU nr. 99.423	
Bemærkninger	Ja: X	Nej:
Skema 2 – Beholdere og vandbehandling		
Bemærkninger	Ja:	Nej: X
Skema 3 – Bygninger og inventar		
Bemærkninger	Ja:	Nej: X
Generelle bemærkninger: Vandværket fremstår i god og velholdt stand.		
Boringer: Gummilister ved lågene på råvandsinstallationerne er udtjente og skal skiftes.		
Næste ordinære tilsyn – 2025		
Kontaktperson i forbindelse med driftsforstyrrelser: Navn: Carsten Prip Telefonnummer: 27 89 19 96 E-mail: carsten-prip@live.dk

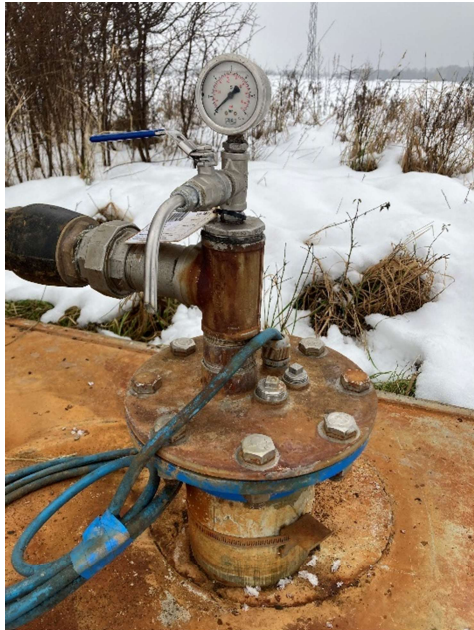
Boring nr.:	DGU nr.:	99. 423
Kildeplads:		
Indhegnet	Ja	Nej X
Renholdt og ryddelig	Ja X	Nej
10 m zone overholdt	Ja X	Nej
25 m zone overholdt	Ja X	Nej
Bemærkninger: Se bemærkning om 25 meter zone under boring 99.384		
Tørbrønd / overbygning / hus		
Aflåst dæksel eller lem	Ja X	Nej
Ventilation	Ja	Nej X
Tæt bund, sider og dæksel	Ja	Nej X
Tætte rørgennemføringer	Ja X	Nej
Terrænfald fra bygværk	Ja X	Nej
Renholdt og ryddeligt	Ja	Nej X
Bemærkninger: Der var mange smådyr ved boringen, som vurderes at kunne mindskes ved udskiftning af den ud-tjente gummiliste ved låget til overbygningen. Gummilisten skal derfor udskiftes.
