## Hårup Vandværk

19. oktober 2023  
Side 1 af 11

## Tilsynsrapport 2023, Hårup Vandværk

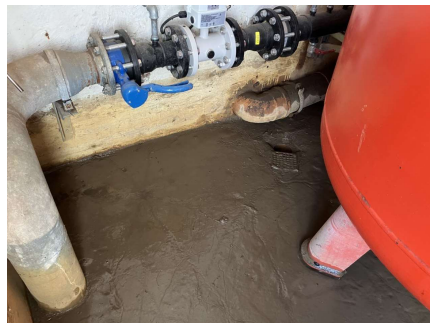
Dagen inden tilsynet var der skybrud. Skybruddet medførte, at vand og sediment fra vandløbet umiddelbart syd for vandværksbygningen trængte ind i bygningen via afløbet. Ved pumpehuset var der også trængt vand ind, her på grund af tilbagestuvning i regnvandsledningen. Hårup Vandværk oplyste selv, at man pga. den alvorlige hændelse nu ønsker at montere tilbageløbssikring begge steder.

**Manglende tilbageløbssikring**
