Eftersyn: Bituminøse belægninger

Vejnavn	Gartnerparken 1-22 st 143 til st 346		
Vejnr.	7512436		
Start ved	Smedebroen		
Egnethed for nedklassificering:			
Beregnet restlevetid efter udbedring af slaghuller og afskalninger:		71,01 %	
Er den beregnede restlevetid efter udbedring af slaghuller og afskalninger større end 25 % af den teoretiske, tekniske levetid:		<input checked="" type="checkbox"/> Ja	<input type="checkbox"/> Nej
Er der konstateret trafikfarlige forhold:		<input type="checkbox"/> Ja	<input checked="" type="checkbox"/> Nej
Påtænkte udbedringsarbejder: (Afskalninger og slaghuller skal altid udbedres inden aflevering) Vejen får nyt asfaltslidlag i maj 2020.			
Besigtigelse	Dato:	<u>04-03-2020</u>	Initialer: <u>JPP</u>
Besigtigelsesform	Visuel	X Foto	Videoptagelse
Beskrivelse af type, beliggenhed og omfang:			
Vejens længde:		<u>203</u> meter	
Vejens areal:		<u>1167</u> kvadratmeter	
År for udlægning af slidlag (hvis kendt):		<u>forventet i 2020</u>

Tilstandsrapport

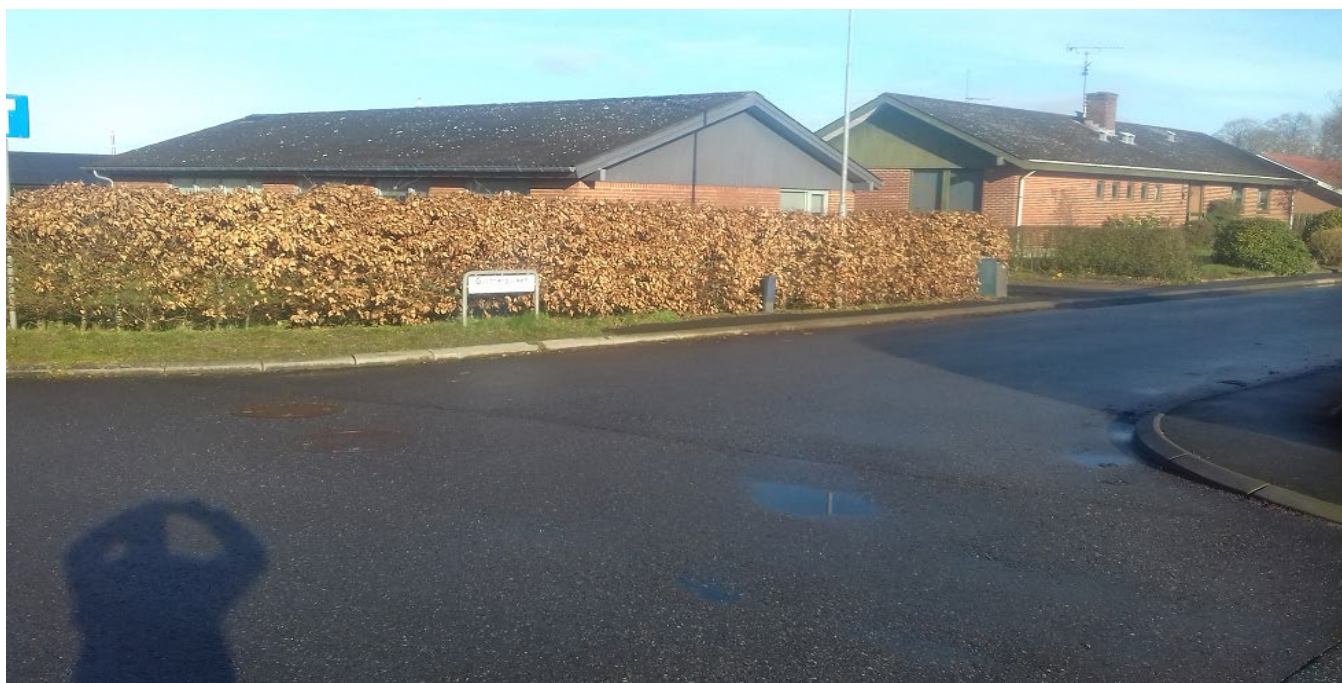
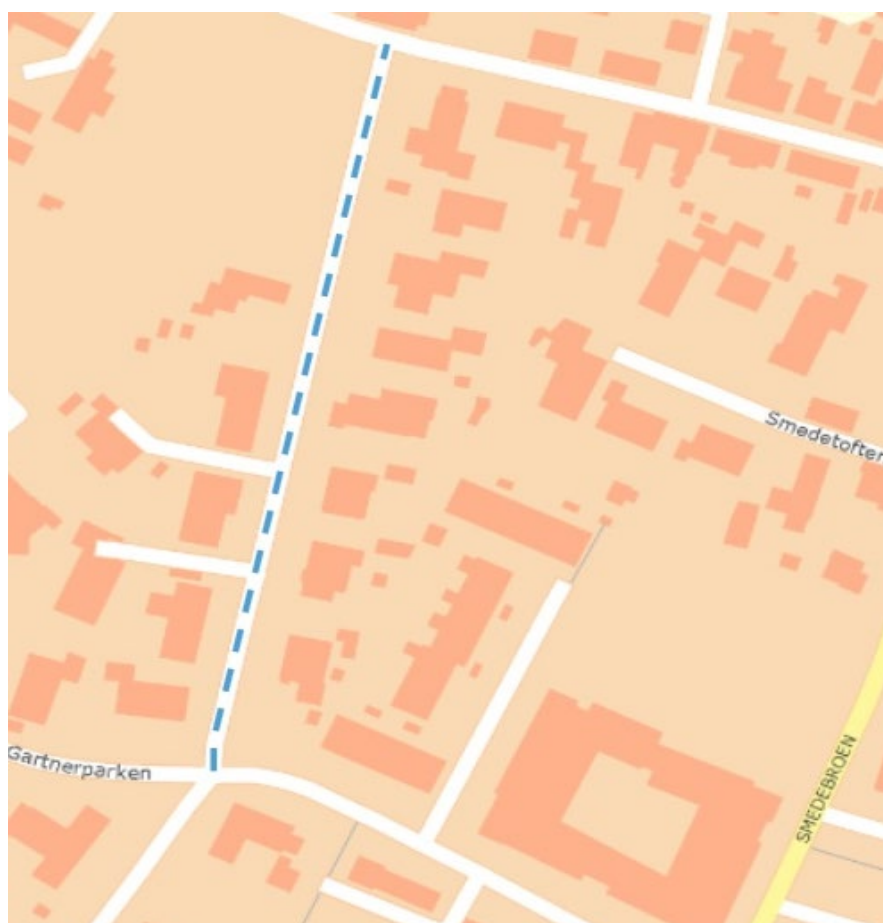
Vejnavn	Gartnerparken 1-22 st 143 til st 346		
Vejnr.	7512436,00		
Start ved	Smedebroen		
Beskrivelse af vejanlægget	vejdel mod nord fra stamvej Gartnerparken. Nyudlagt med uafdækket asfaltbærelag. Nye kantsten og Asfaltfortov på en del afstrækningen. Ældre kantsten og ældre asfaltfortov på en del afstrækningen.		
Resultat	Kan vejanlægget nedklassificeres i dets nuværende stand: <input checked="" type="checkbox"/> Ja <input type="checkbox"/> Nej		
	Er der konstateret trafikfarlige forhold: <input type="checkbox"/> Ja <input checked="" type="checkbox"/> Nej		
	Evt. andre forhold, som må udbedres før nedklassificering <input type="checkbox"/> Ja <input checked="" type="checkbox"/> Nej		
Noter	Retablering efter ledningsgrave - er der løbende sager: <input checked="" type="checkbox"/> Ja <input type="checkbox"/> Nej		
	<i>Oplysninger om konstaterede trafikfarlige forhold eller andre forhold, som må udbedres før nedklassificering, og forventet tidspunkt for istandsættelse.</i>

Retablering efter ledningsgrave - ud for nr 24 B ikke færdiggjort i vej og fortov. Udbedres i 2020.		
	Kørebane får nyt asfaltslidlag i maj 2020.		
	Dato	15-04-2020
